**Technische Mitteilung / technical information (service bulletin)**

**Nummer / No. FK # 02-2011**

FK9 MkIV, FK9 MkV ELA, FK12, FK14B2 alle ab Prod.jahr 12/2009 mit Zusatzkraftstoffpumpe HEP-02/all planes since production year 12/2009 equipped with additional boost fuel pump type HEP-02

mögliche Blockade der elektrischen Kraftstoffpumpe Typ HEP-02 / possible blocking of fuel flow of electrical fuel pump type HEP-02

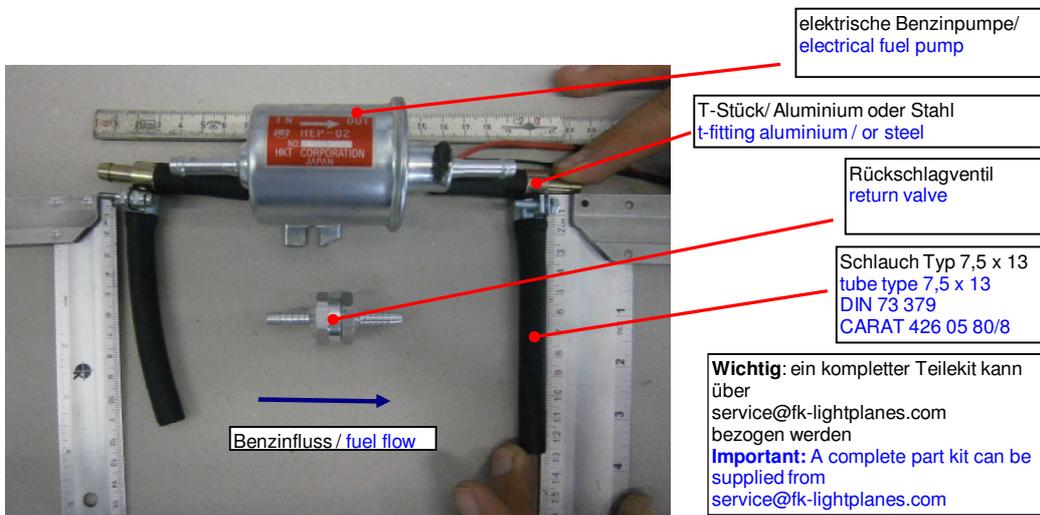
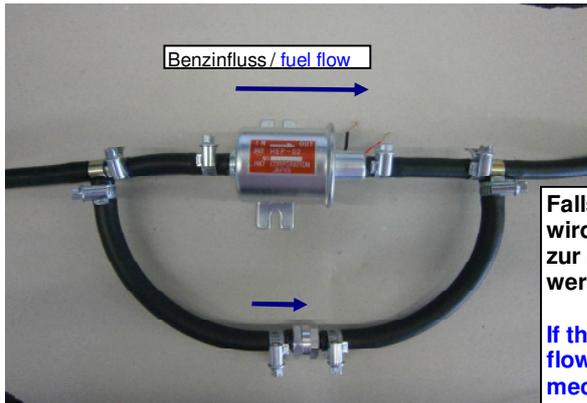
Es wurde an zwei Flugzeugen eine Fehlfunktion der elektrischen Kraftstoffpumpe festgestellt, die zur Blockade der Kraftstoffversorgung geführt hatte. Die elektrische Zusatzpumpe Typ HEP-02 wird seit 6 Jahren in der FK Serie verbaut und galt bisher als problemfrei. Es liegt eine Gesamtflottenerfahrung von >45.000Std vor. Sie wird auch im zertifizierten Luftfahrtbereich verbaut. Die fehlerhaften Pumpen sind Produktionsdatum ab 2010. Derzeit wird mit dem Hersteller der Pumpen versucht die Ursache der Störung zu ermitteln. Vorbehaltlich weiterer Erkenntnisse gilt diese TM, welche auch im Falle einer Störung der Zusatzpumpe die Kraftstoffversorgung sicher stellt.

On two aircrafts there was a malfunction of the electrical boost fuel pump detected. This resulted in blocking the fuel supply to the engine. The boost pump type HEP-02 is used in FK aircrafts since 6 years without known problems. Our field experience is >45000 hrs. It is also used in other certified aircrafts. The failed pumps are produced since 2010. At present we are trying in cooperation with the manufacturer to find the reasons for the malfunction. Regardless of the results we recommend the modification of the fuel system according to this service bulletin to ensure a proper fuel supply even if the additional pump is blocked.

Innerhalb der nächsten 10 Betriebsstunden ist ein Bypass gemäß nachfolgender Beschreibung zu installieren. Vor dem nächsten Flug ist die Förderleistung der Zusatzpumpe gemäß der beiliegenden Vorgabe zu kontrollieren. During next 10 operation hrs there should be a bypass system installed according to the following description. Before next flight the flow rate of the electric fuel pump should be checked according to attached procedure.

Falls die elektrische Benzinpumpe blockiert wird kann Kraftstoff über das Rückschlagventil zur mechanischen Benzinpumpe hin angesaugt werden.

If the electrical fuel pump is blocked the fuel can flow via the return valve in direction to the mechanical fuel pump.
