Technische Mitteilung / technical information(service bulletin)

Nummer / No. FK9/FK12/FK14 #01-2007 electric fuel pump Facet

Muster / AC FK 9+FK12+FK14

Betreff / relating: Austausch Kraftstoffpumpe Typ Facet POSI-FLO / Exchange of fuel pump type Facet POSI-FLO

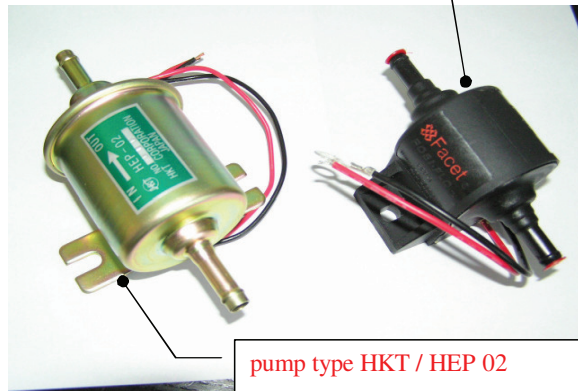
In one case it has been reported that the electric connection at the fuel pump was melted during operation. So the fuel pump type Facet POSI-FLO should no longer be used. Despite engine manufacturer Rotax doesn't require an additional fuel pump the system should be exchanged against pump type HKT / HEP 02

The type HKT / HEP 02 has identic adaption plates and so can be replaced against Facet POSI-FLO
