Technische Mitteilung FK # 01-2024 exhaust

Muster FK9 + FK12 + FK14 / FK9 + FK12 + FK14
Baureihe: Alle mit Auspufftype "Rotax-Edelstahl" / all with inox exhaust type "Rotax"
Betreff: Risskontrolle Auspufftopf und Rohre / *control of crack in muffler and pipes*
gültig ab: sofort / *before next flight*
gültig für: Wartung / *maintenance*

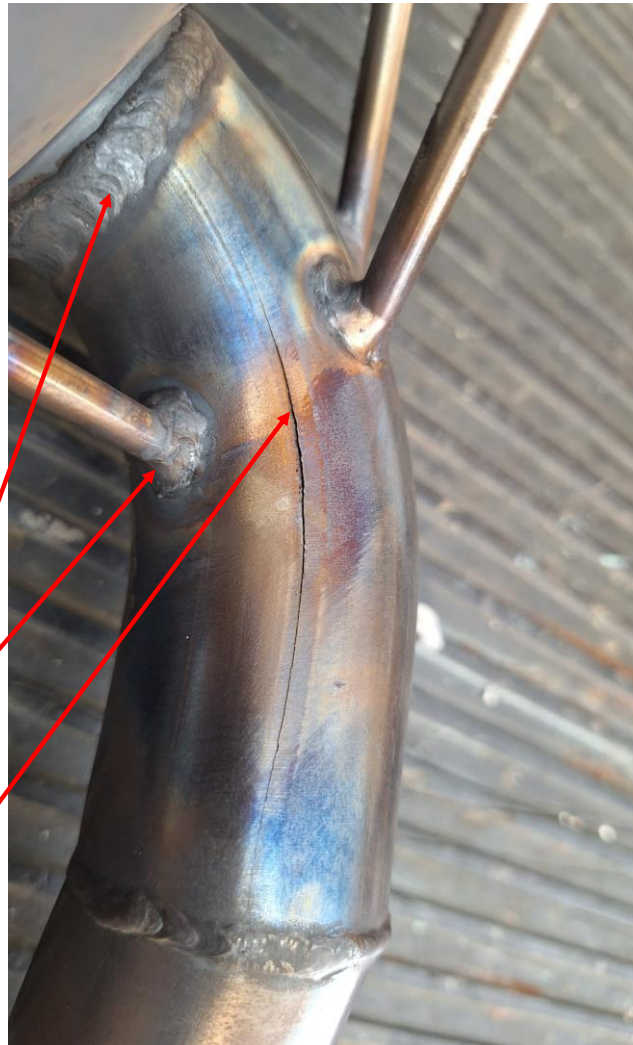
Die Auspuffanlage ist im Rahmen der täglichen Vorflugkontrolle auf Rißbildung an den Schweißnähten und entlang der Rohre zu untersuchen!

The exhaust system must be checked for cracks around the welding areas, muffler body and exhaust tube. This has to be repeated during the daily preflight inspection!

Dies ist im Rahmen der täglichen Vorflugkontrolle zu wiederholen, der Musterbetreuer ist bei Feststellung eines Risses zu kontaktieren.

If cracks will be detected the aircraft type adviser must be contacted!
